PIANO SPEDITIVO DI PROTEZIONE CIVILE

Rischio Idraulico ed Idrogeologico

Scheda C : informazioni di dettaglio e scenario di evento

SCHEDA SPEDITIVA SINTETICA n° 01

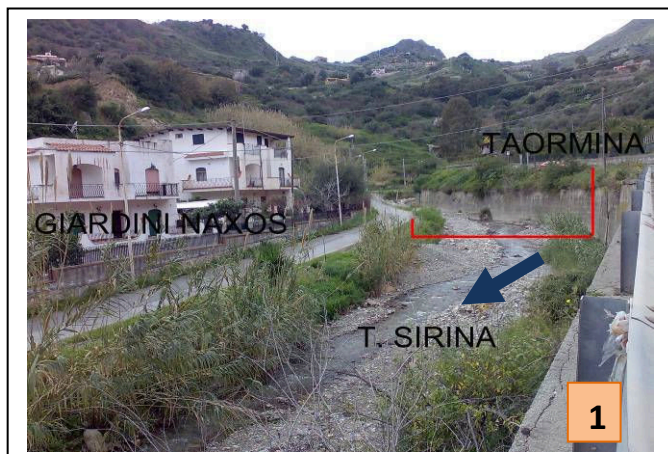
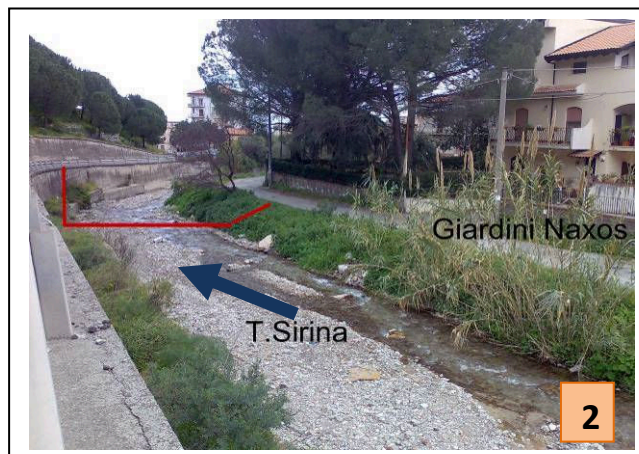
SIRINA – Foto 1-2. E' evidente il restringimento della sezione del torrente per la realizzazione (a dx e sx) di due strade. Sul lato sx, meglio protetta la via San Vincenzo (comune di Taormina) sia all'ospedale che alla stessa Taormina. Sulla dx (comune di Giardini) la strada , non protetta da alcuna struttura resta l'unica via di accesso a numerose abitazioni. **Foto 3.** Tratto terminale del torrente: le conseguenze delle precipitazioni del 27\01\2010. Su ambedue gli argini insistono numerosi edifici . Quelli ricadenti nel comune di Taormina sono accessibili carrabilmente attraversando il letto del torrente. In occasione di portate consistenti decine di persone non sono raggiungibili con mezzi di soccorso (ad esempio ambulanze)

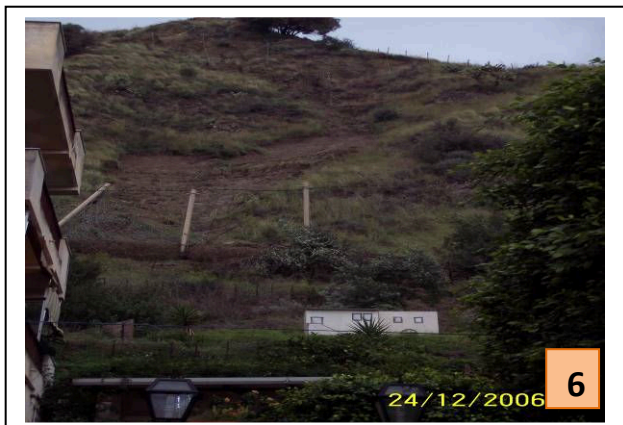
Foto 6. Uno smottamento dopo un temporale sulla piazzetta antistante la Chiesa Raccomandata.

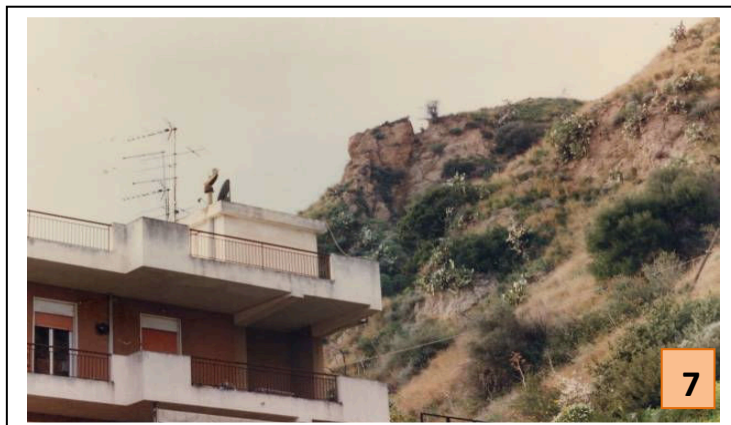
Foto 7 sempre dalla piazza alcuni dei pinnacoli , massi in precario equilibrio che insistono nella zona sottostante.

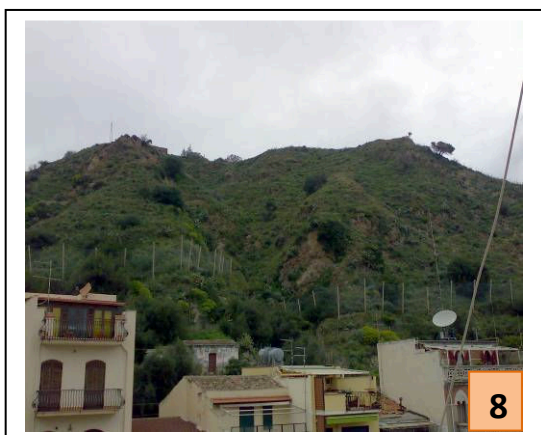
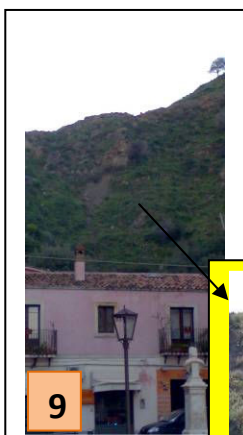
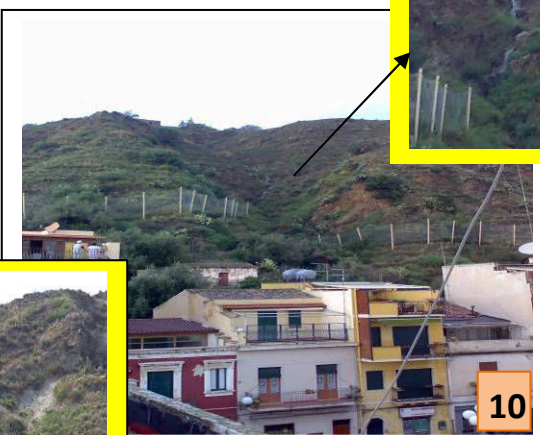
Foto 8,10. Veduta delle colline, nel tratto del bacino Tende, dal palazzo municipale: viene evidenziato un ruscellamento dopo un temporale(16 ottobre 2009) . **Foto 9.** Veduta delle colline dalla Piazzetta Garibaldi : viene evidenziato l'inizio di scivolamento di materiale sabbioso.

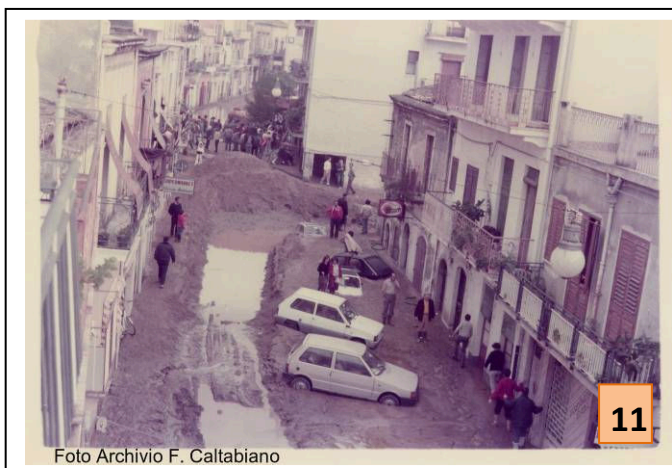
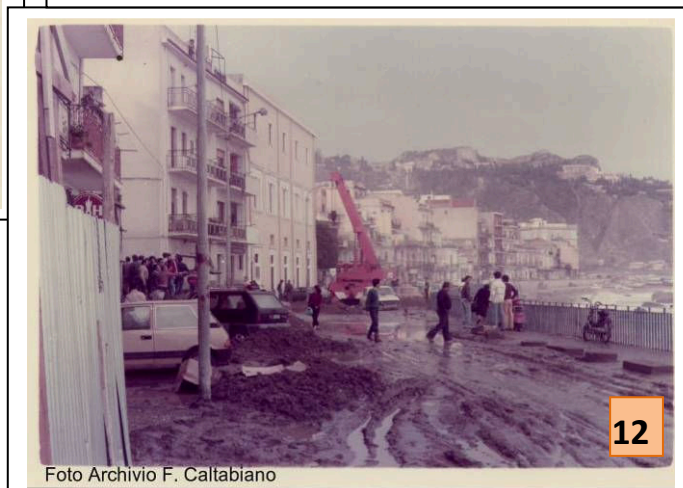
Nel 1985 una violenta precipitazione colpì la fascia jonica. Dopo circa 12 ore di precipitazioni ininterrotte, le acque battenti e dilavanti i versanti del bacino del torrente Tende, causarono, complice anche i riporti di materiali provenienti da alcuni scavi

Il distacco di diverse migliaia di mc di materiale sciolto sabbia e fango, che si riversarono nel centro abitato. Non si ebbero vittime, grazie anche alle piazze antistanti , due spazi aperti che fecero sì che la colata defluisse rapidamente . Il paese restò tagliato in due per circa una settimana.

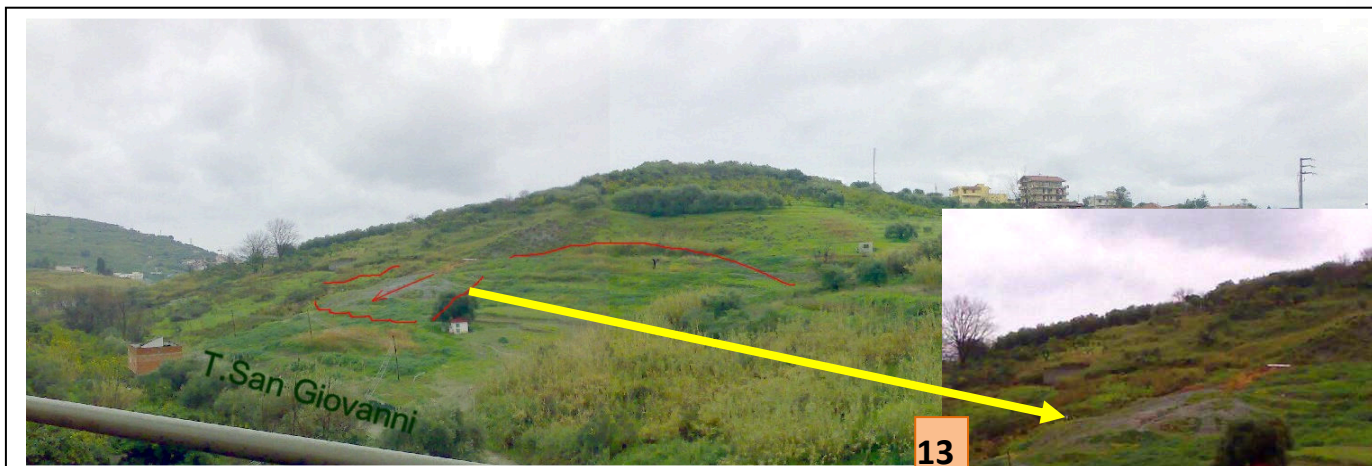
**Foto 13-** Rif.Scheda 5

La frana vista dal ponte dell'autostrada. Nel letto del torrente, restringendone la sede, è stata realizzata una stradina di collegamento con alcune abitazioni e con la zona di Pali (Taormina)

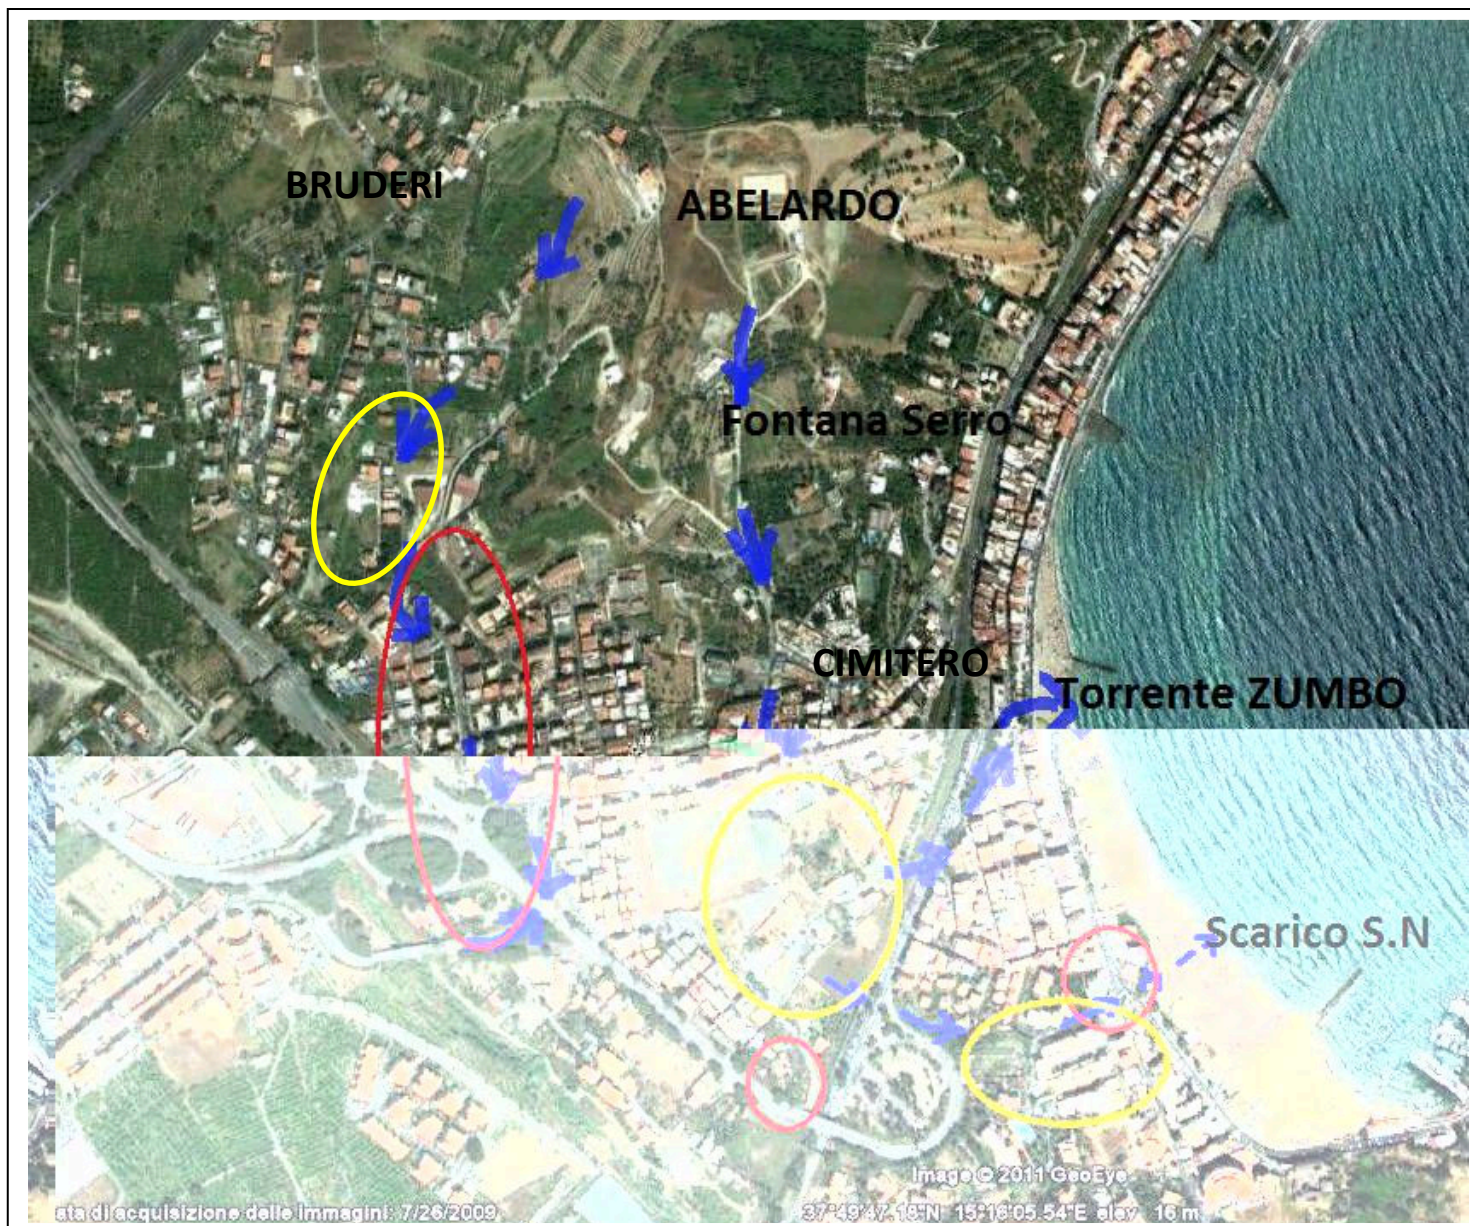
Viene preso in considerazione il torrente Zumbo e l'intero reticolo idrografico della zona a monte (zona alta cimitero, Abelardi, Bruderi etc). Quest'ultimo nel tempo è stato fortemente alterato dall'attività antropica. Fino alla metà del secolo scorso quasi tutti gli impluvi recapitavano nel Torrente Santa Venera. In fase di realizzazione degli insediamenti abitativi, non si è tenuto "adeguatamente" conto di tali percorsi e l'acqua è stata dirottata nelle saie e condotte varie, se non addirittura lasciata "a perdere" nelle zone non ancora edificate. Negli ultimi anni l'antropizzazione della parte a monte ha ulteriormente accentuato lo squilibrio caratterizzato dalla mancanza di adeguati "canali" di gronda e collettori.

La problematica è più evidente in occasione di intense precipitazioni. Le strade diventano la sede naturale di deflusso delle acque con conseguenti allagamenti della sede stradale e non solo di essa.

Il sistema smaltimento acque bianche (ove esistente) è insufficiente come pure quello delle acque nere in cui recapitano buona parte degli scarichi acque bianche.

Le zone cerchiare **in rosso** indicano quelle in cui si sono verificati allagamenti, le aree cerchiare **in giallo** indicano quelle in cui è possibile attendersi (anche se per difetto) ulteriori allagamenti. Le frecce e le linee **blu** indicano i deflussi. Da attenzione, i movimenti di massa dei versanti, anche se le ridotte acclività ne limitano sicuramente l'entità degli eventuali danni.

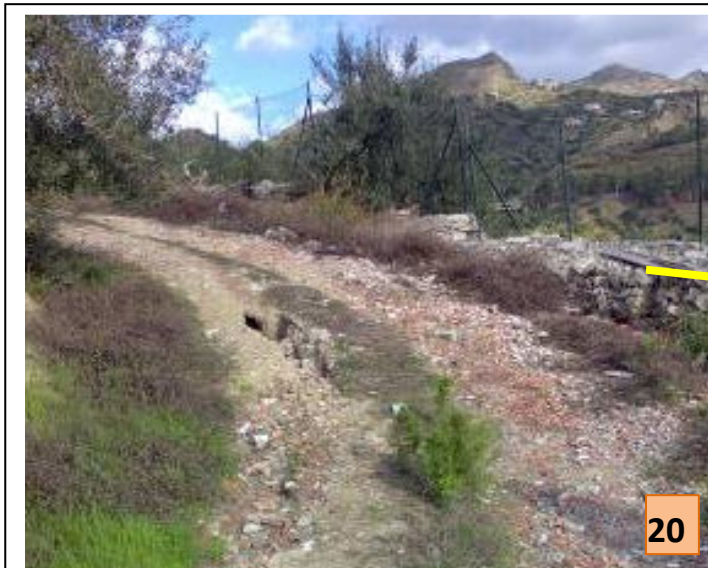
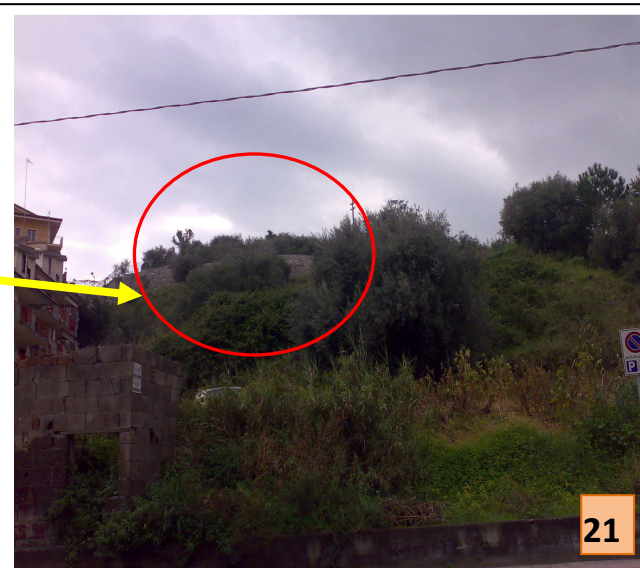
Scheda n°8**Foto 20** . Erosione superficiale con fessurazione del terreno a ridosso di gabbionata di contenimento.**Foto 21** . Vista del costone e gabbionata da via Erice .

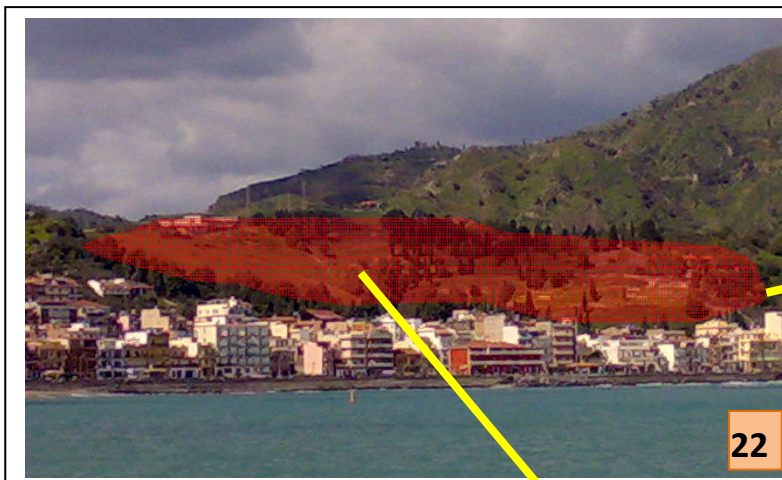
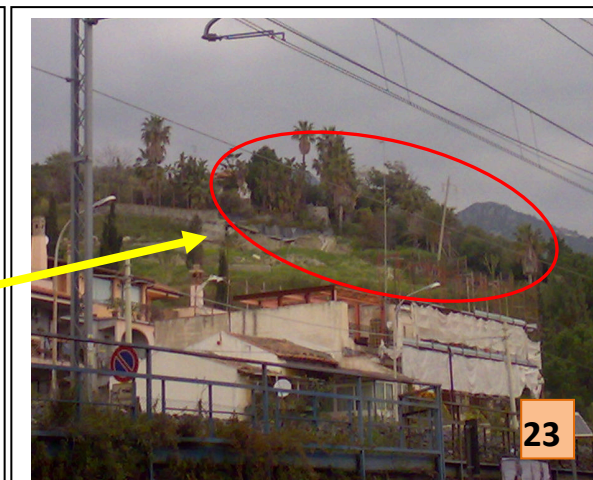
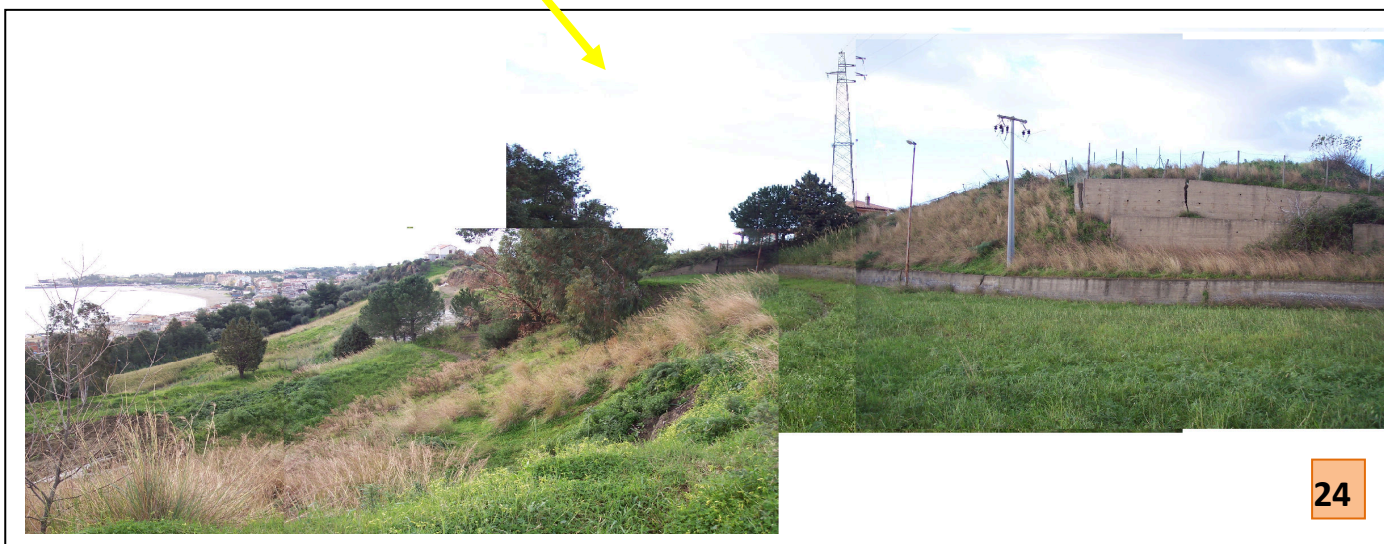
**Scheda n°9****Foto 22** . Bacino del T.Giordano (vista dal porto)**Foto 23** . Dissesti**Foto 24** . Veduta del bacino del T.Giordano

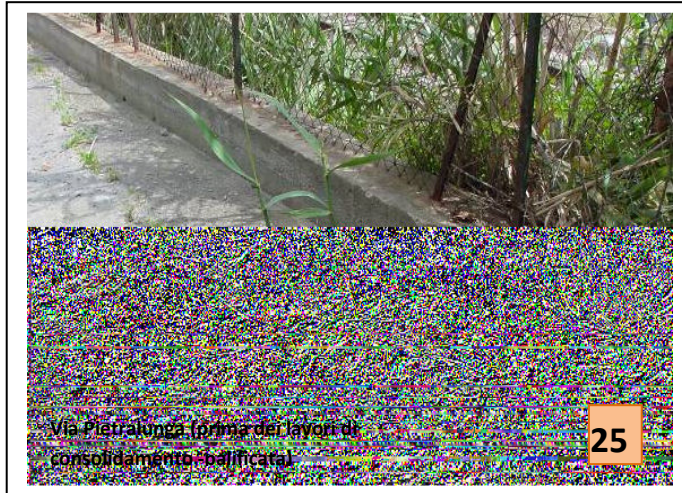
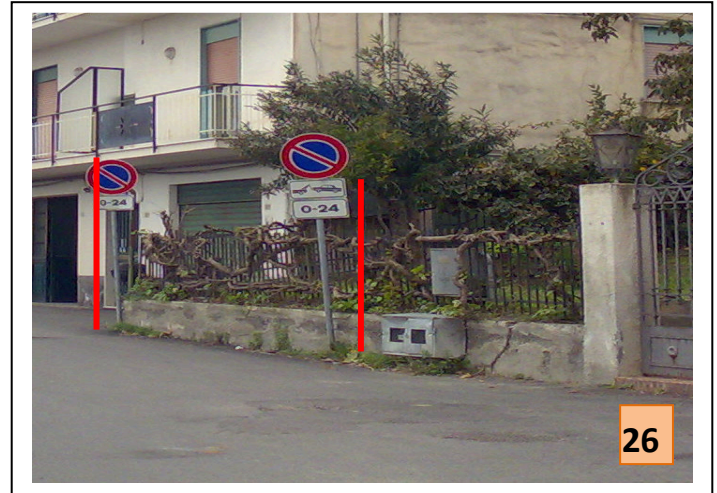
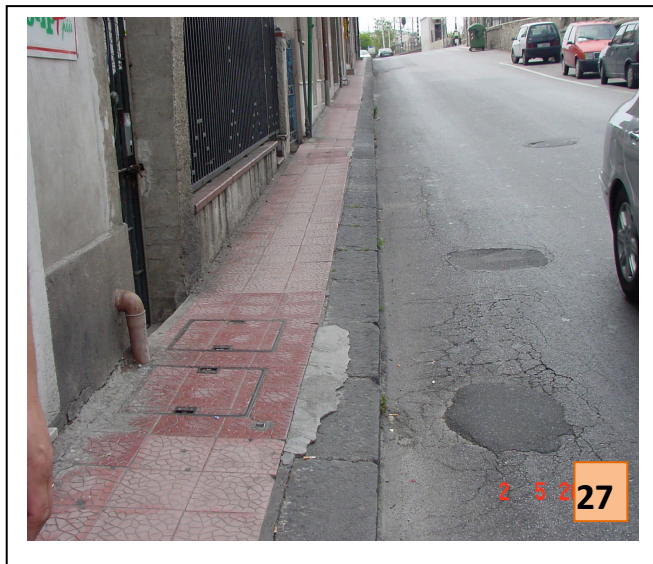
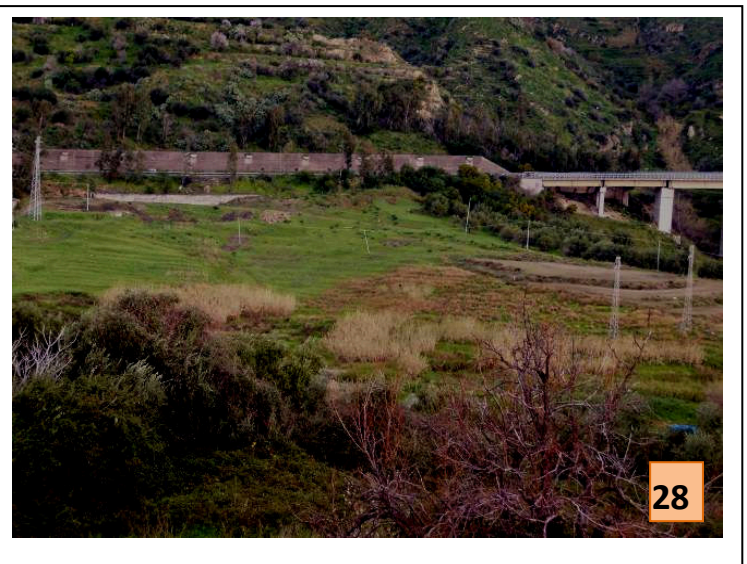
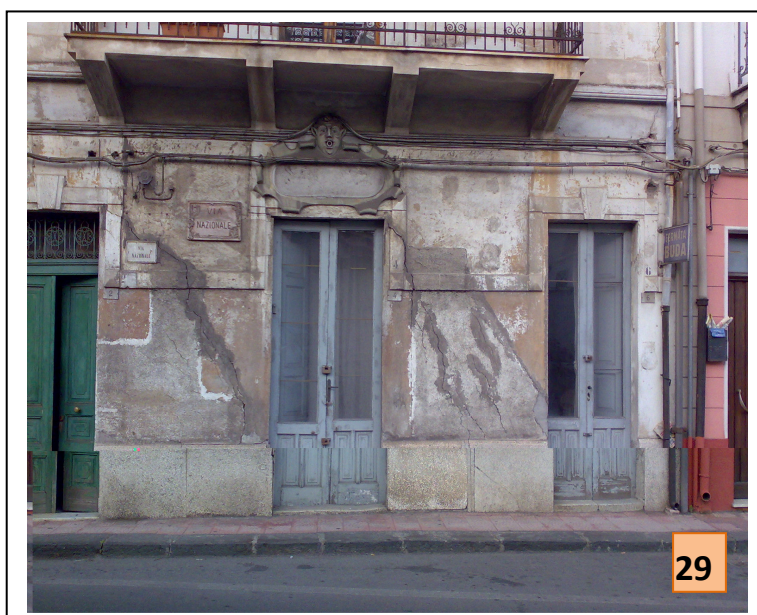
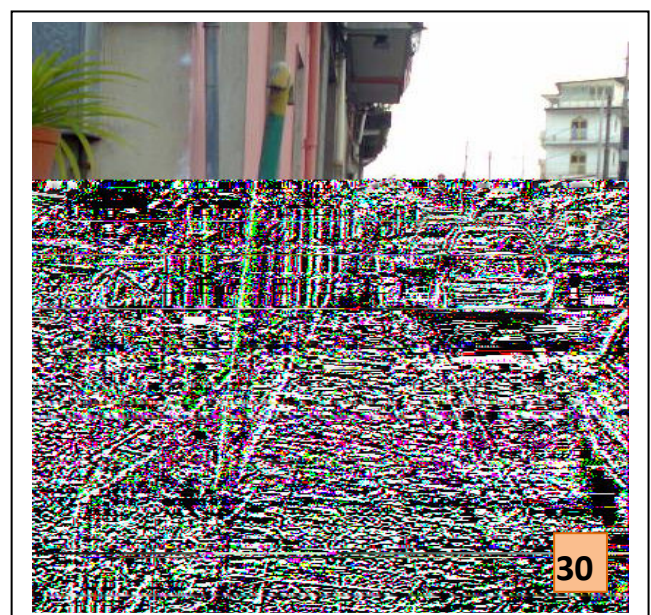
Scheda n° 10

Foto 25. Cedimenti su via Pietralunga (prima della realizzazione palificata) **Foto 28 .** Adelardi: Scorrimenti superficiali a confine con il comune di Taormina.

Foto 26. Rotazioni su via Pietralunga al limite della zona palificata

Foto 29 . Edificio lesionato per probabile faglia

Foto 27 - 30 . Rotazione su SS 114 con avvallamento della strada.

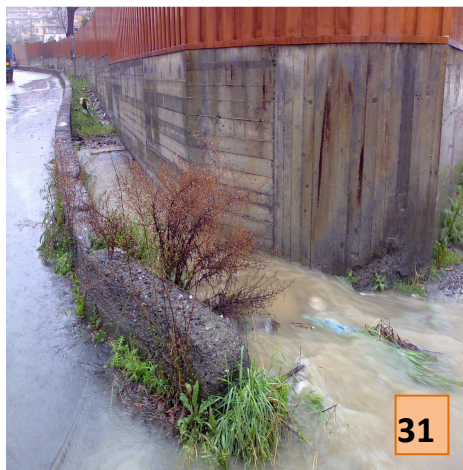
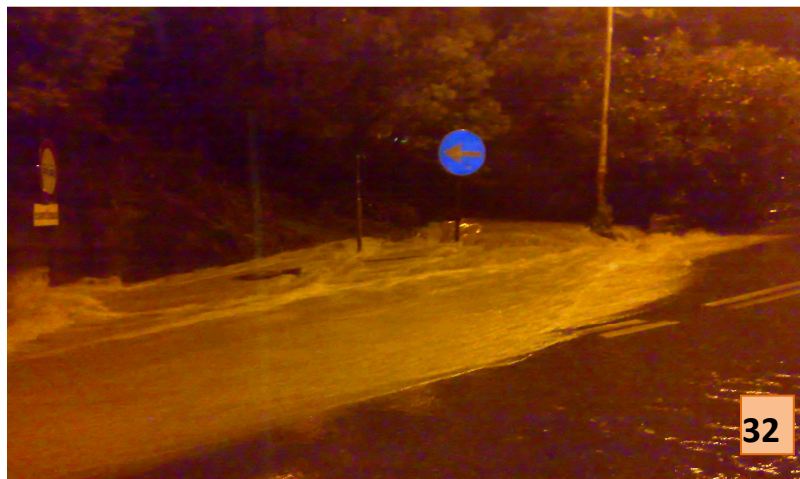
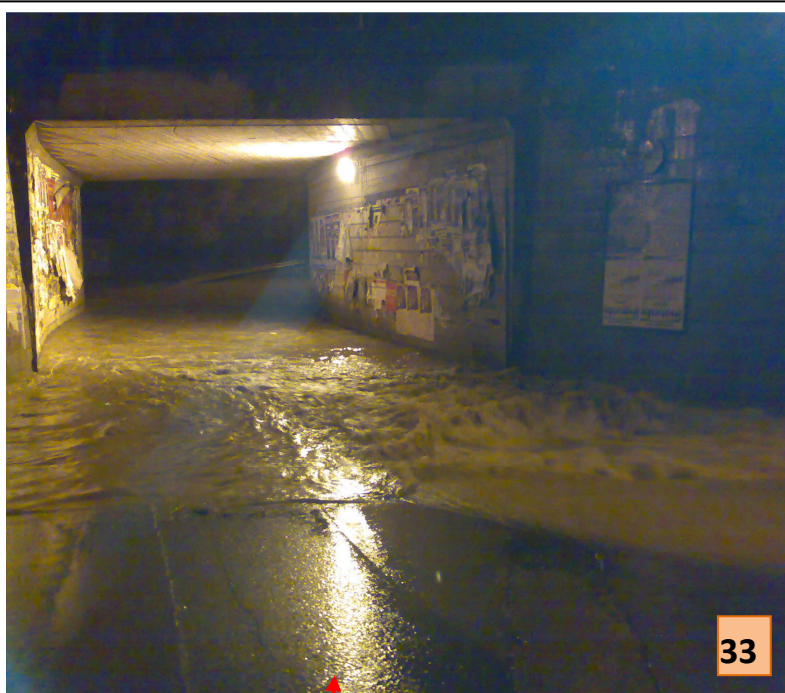
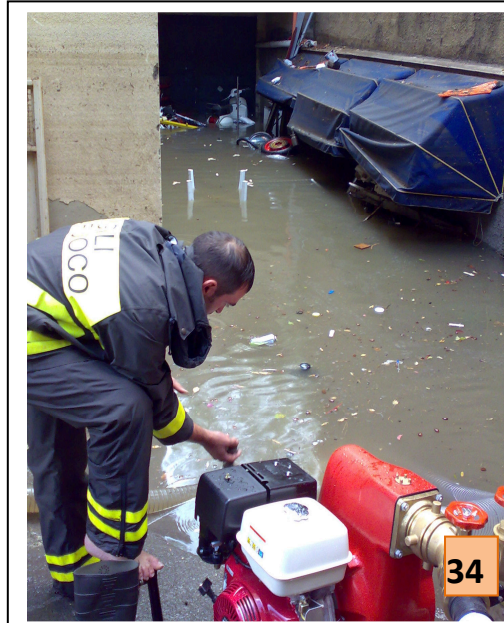
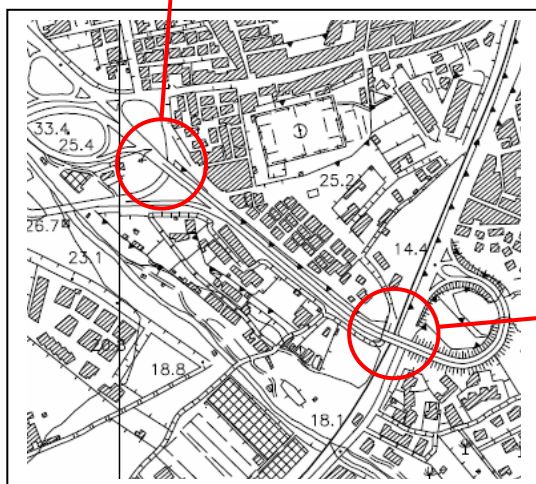
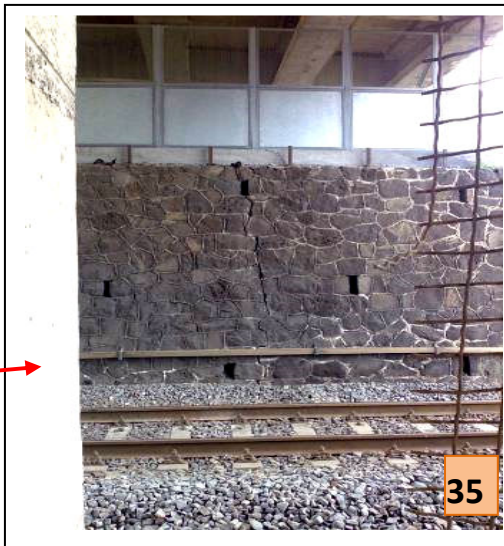
Scheda n° 11**Foto 31.** Canale raccolta impluvio zona Bruderi prima di riversarsi su via Tevere**Foto 32.** L'acqua proveniente da monte defluisce su via Tevere e poi si riversa nel sottopasso**Foto 33.** Sottopasso zona Calcarone allagato : il tombino realizzato per il deflusso si rivela insufficiente (foto realizzata a 10 min da inizio precipitazioni)**Foto 34.** Scantinato allagato sul lungomare (tracimazione torrente S.N.)**Foto 35.** Una lesione su un muro di contenimento aridosso della linea ferrata (all'altezza del ponte svincolo A18 su ss 114)

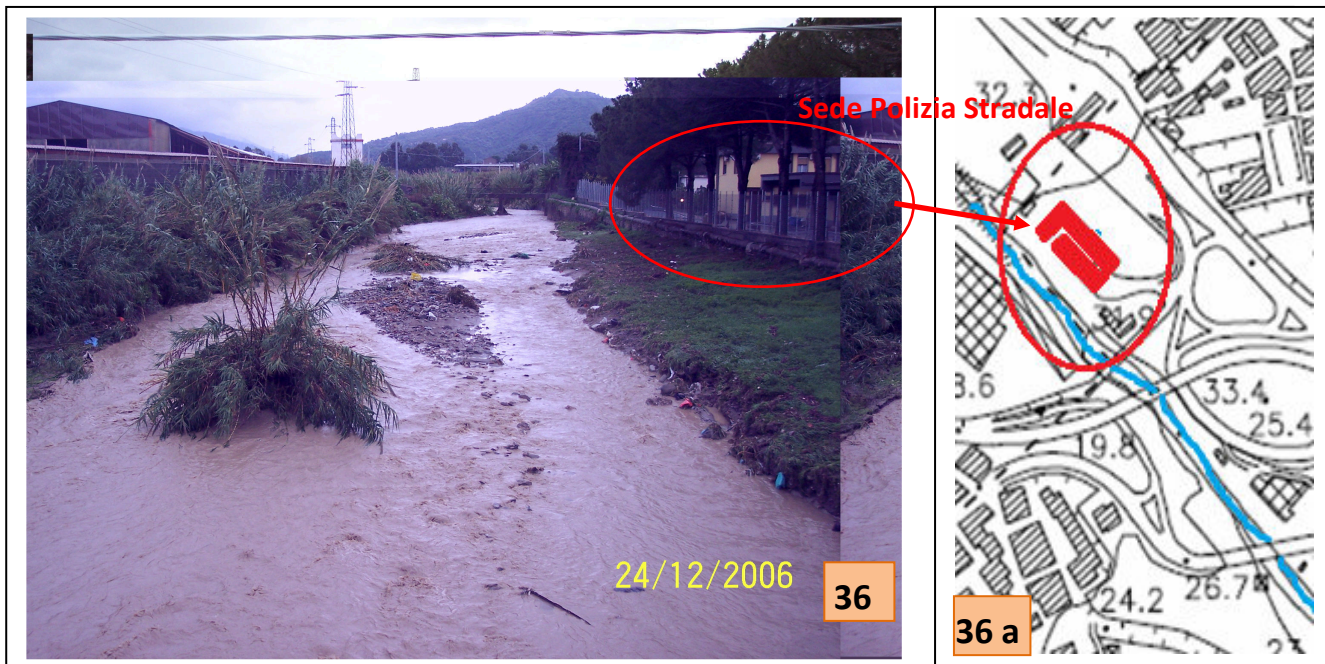
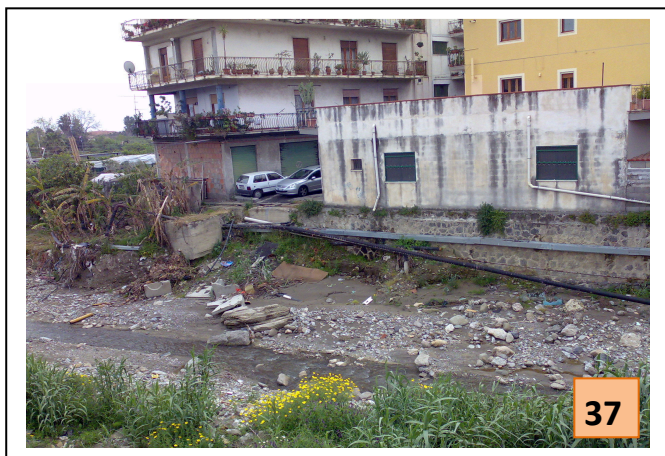
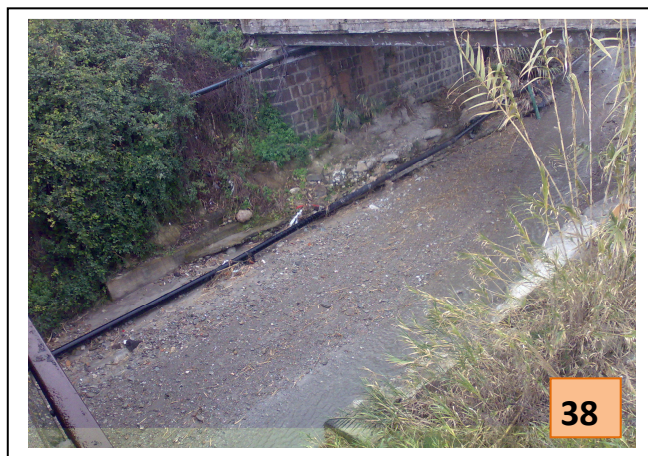
Scheda n° 12

Foto n° 36 – 36 a: Torrente S.Venera – sulla sx del torrente la sede della polizia Stradale a rischio allagamento.

Foto n° 37 – 38: A valle e a monte del ponte SS 114 – sottoservizi e abitazioni a rischio

INTERVENTI STRUTTURALI	
Realizzati	
Pulizia alvei	
Proposti	
Rimodellamento delle sezioni, ricostruzione argini, eliminazione sottoservizi.	
Note	Il tracciato dell'area esondata , anche se inferiore all'area attesa nel PAI ,tende ad evidenziare l'immediato coinvolgimento di strutture strategiche, dovuto al restringimento della sezione appena sopra i confini comunali.

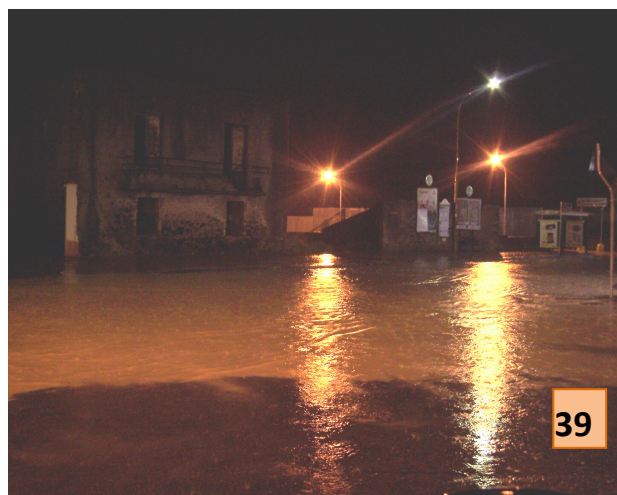
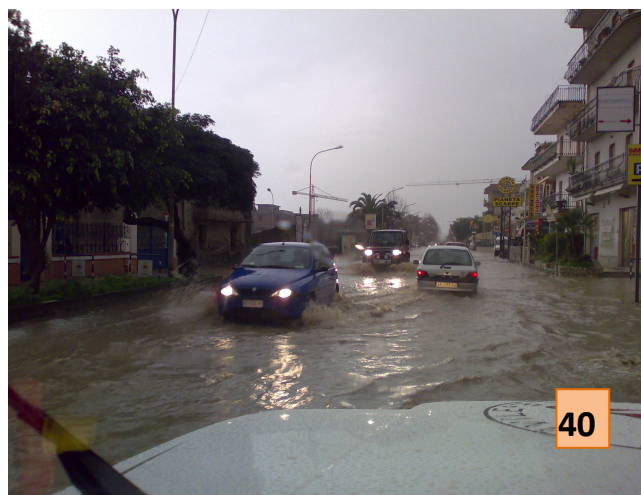
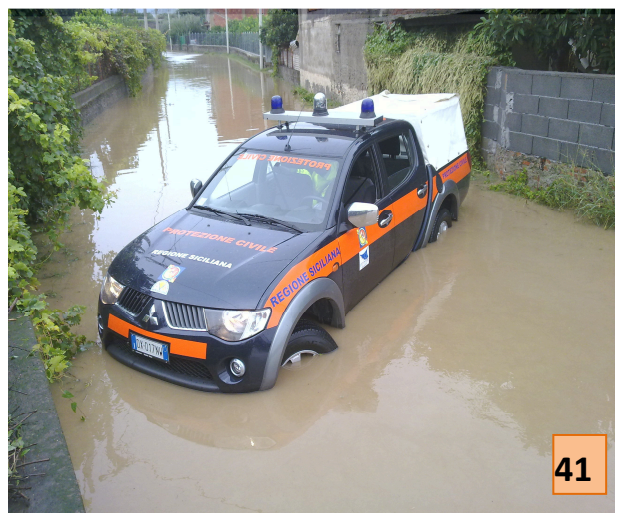
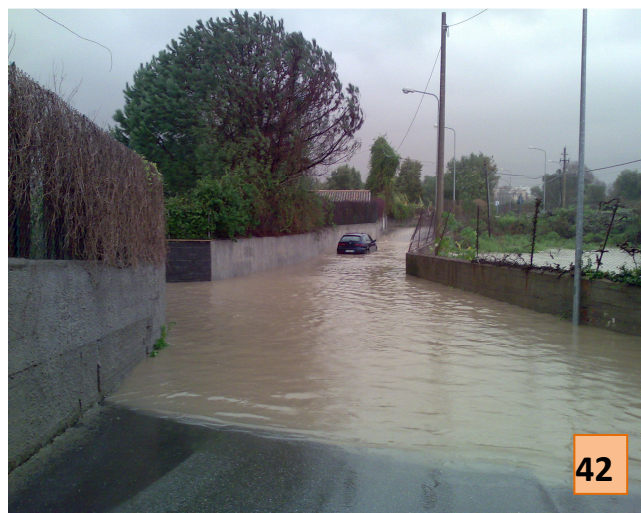
Scheda n° 13

- Foto n° 39-40** Via Consolare Valerio allagata – Zona Pallio
Foto n° 41 Strada Comunale Cuba
Foto n° 42 Via Porticato – Roiches Noir

INTERVENTI STRUTTURALI	
Realizzati	nessuno
Proposti	
Captazione acque e realizzazione fognatura acque bianche, canale di gronda per acque meteoriche	
Note	in occasione di precipitazioni anche lievi le saie , o quel che resta, in cui sono stati allacciati anche gli scarichi delle acque bianche dei vari insediamenti abitativi, confluiscono a valle allagando tratti di strada e locali sottomessi
