PIANO SPEDITIVO DI PROTEZIONE CIVILE

Rischio Idraulico ed Idrogeologico

Scheda C : informazioni di dettaglio e scenario di evento

SCHEDA SPEDITIVA SINTETICA n° 01

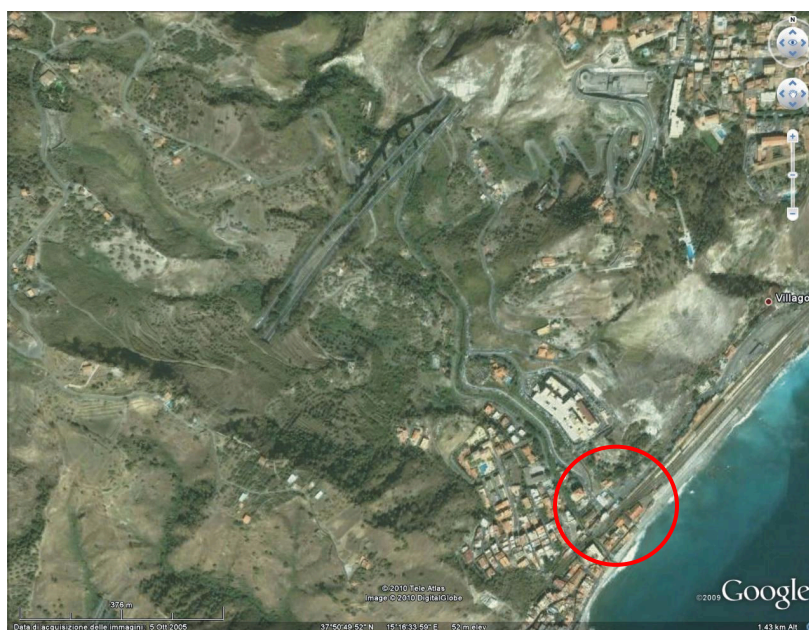
Note	Il dissesto delle colline a corona del bacino, con potenziale innesco di frana e accumulo di materiale nel letto del torrente, comporta un aumento esponenziale del rischio.
-------------	--

Rifacimento argini, pulizia alveo dal materiale alluvionale accumulato con conseguente innalzamento del letto e sistemazione degli argini. Eliminazione dei sottoservizi collocati nel letto del Torrente.

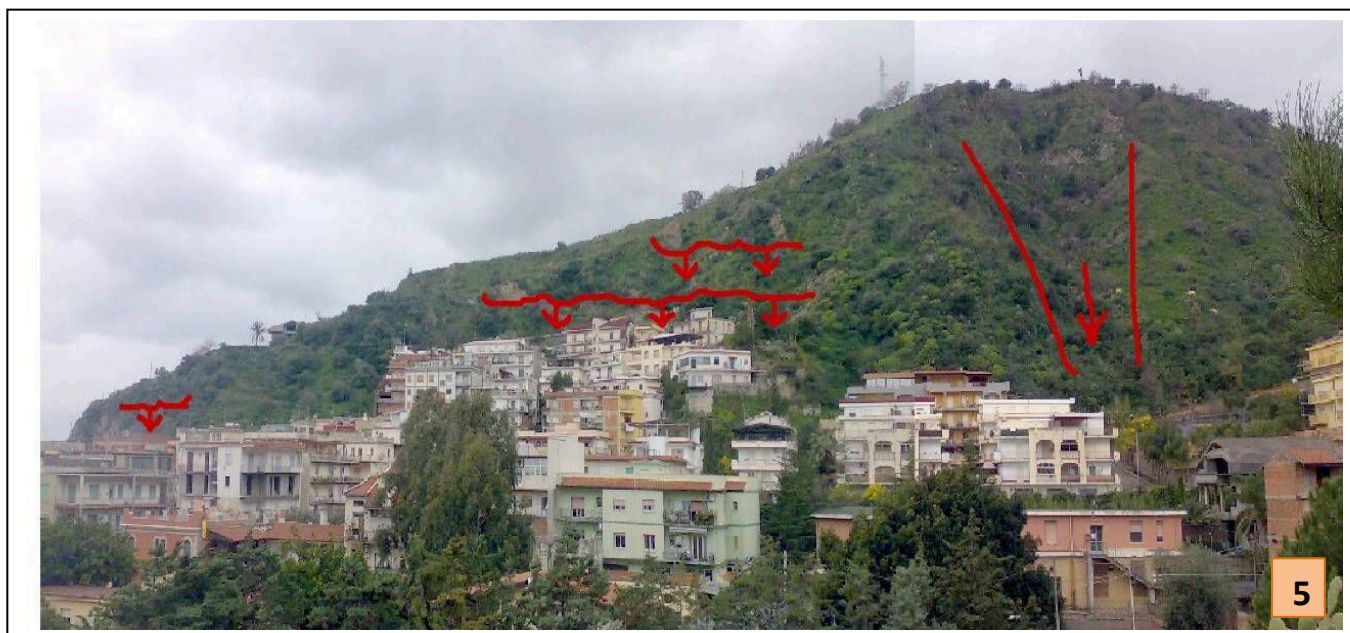
ORTOGRANDE – Foto 4. l'edificio danneggiato dal crollo roccioso del 1985. Il pericolo crollo è sempre presente, complice una edificazione selvaggia che ha comportato lo stravolgimento del reticolo idrografico, e gli incendi che hanno causato la scomparsa di essenze d'alto fusto. La vegetazione rimasta si rinnova ogni anno ma con uno scarso apparato radicale. **Foto 5.** Panoramica del costone Ortogrande .Evidenziata la parte soggetta a crolli ed un canalone con detriti accumulati ostruito alla base. A proseguire tutto il bacino del Sirina presenta frane e smottamenti

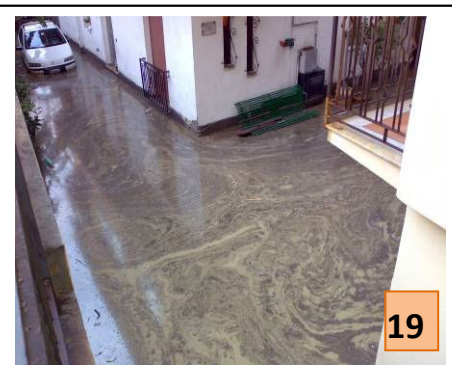
Foto 15. Inizio del tratto coperto con restringimento alveo. - **Foto 16.** Il T.Gaggi che affluisce nel T.San Giovanni. - **Foto 17.** La SS 114 invasa dal fango trascinato sulla copertura del torrente S.Giovanni. - **Foto 18.** Innalzamento impalcato (copertura) T.San Giovanni (via Erice) per la spinta delle acque poi traccimate. - **Foto 19.** Piano terra allagato a ridosso di un tratto coperto.

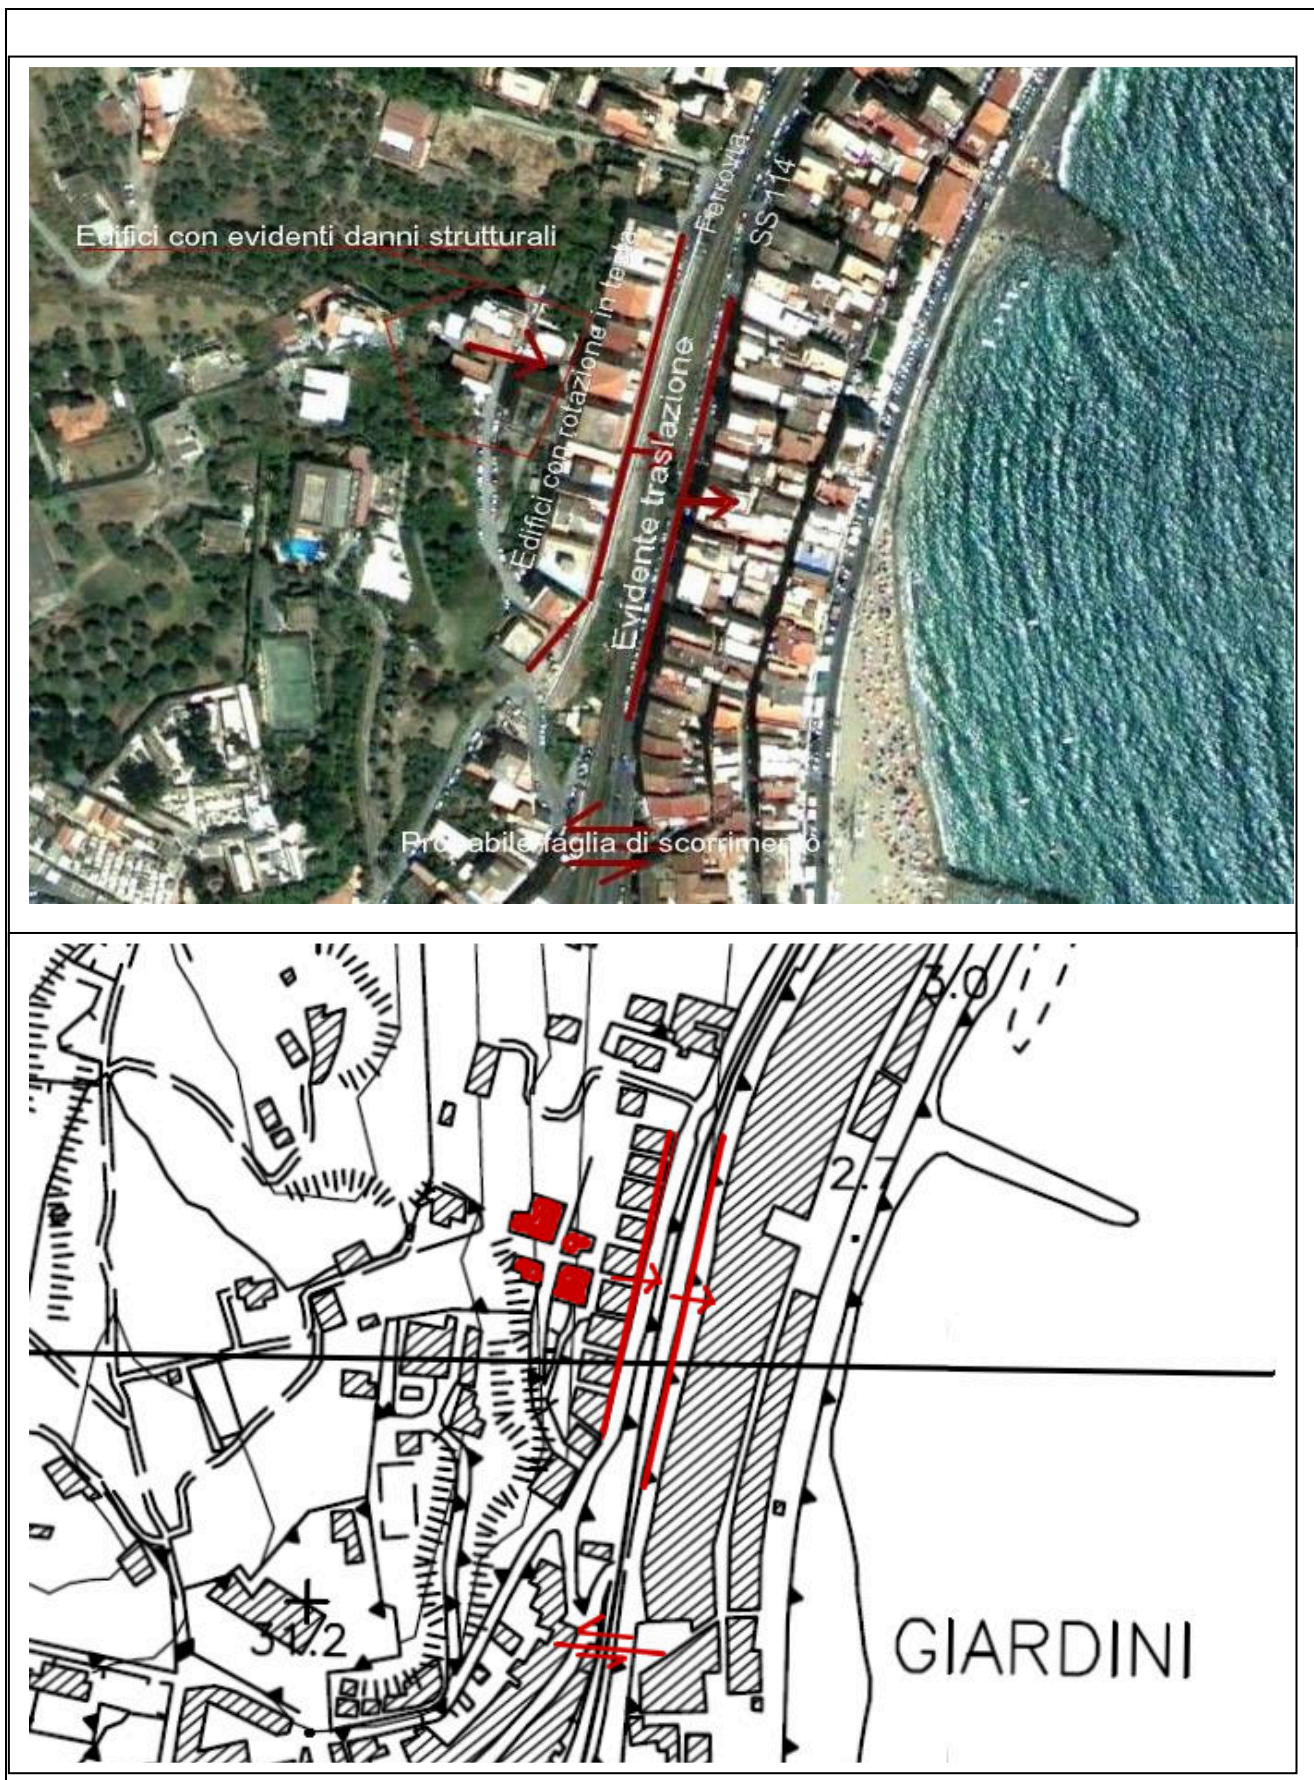
SCENARIO	<p>Gli interventi ad oggi effettuati sembrano avere bloccato il fenomeno di scivolamento verso valle. Restano i danni provocati ad alcuni edifici, la rotazione di un tratto del muro di controripa della ferrovia, ed evidenti rotazioni in testa di diversi edifici.</p> <p>Lo scenario potenziale, dovuto al cedimento di "probabili" cavità sotterranee (di cui v'è certezza almeno di una), e il manifestarsi di movimenti di massa lungo la superficie di scivolamento che si trova ad una profondità di circa 8 m, comporterebbe l'evacuazione di almeno una decina di edifici multipiano nella zona a monte, di altri (non quantificabili) nella zona a valle, l'interruzione del traffico ferroviario e di quello viario.</p>
INTERVENTI STRUTTURALI	<p>Con riferimento alle memorie storiche, tutta la zona , fino agli anni 50 era sfruttata per l'estrazione di calce e di gesso. L'estrazione avveniva a o a cielo aperto , mediante il brillamento di rudimentali mine, o con l'escavazione di piccoli tunnel. Il materiale di scarto e di scavo veniva scaricato a colmare le depressioni a monte dell'attuale via San Pietro, alterando l'idrografia e la morfologia della zona. L'area di che trattasi è stata completamente urbanizzata prima ignorando e poi dimenticando la reale stratigrafia dei luoghi. Le memorie storiche, altresì raccontano dell'esistenza di consistenti falde acquifere sotterranee, rinvenute durante gli scavi delle prime abitazioni fra la ferrovia ed il mare, e di un ampio movimento tettonico in corrispondenza dell'attuale SS. 114, nei pressi dell'ex passaggio a livello ferroviario che generò, in senso longitudinale, un'ampia fessura di oltre 10 m di lunghezza.</p>

Realizzati	
<p>Progetto delle opere di protezione dei manufatti siti nell'area a rischio idrogeologico in contrada Pietralunga (Giardini Naxos) (2007-2010) Paratia di pali a difesa della strada ferrata CT-ME, opere di drenaggio attraverso Gabbioldren.</p>	
Proposti	
<p>Monitoraggio strumentale dell'intera area. Indagini geognostiche per l'identificazione dell'esatta stratigrafia dei luoghi e individuazione delle faglie presenti.</p>	
Note	<p>Necessario approfondire gli studi anche sulla strada e la linea ferrata, in quanto sugli stessi sono evidenti i segni di alterazione. Al momento esclusi dalle valutazioni danni edifici ed abitanti a valle della linea ferrata</p>

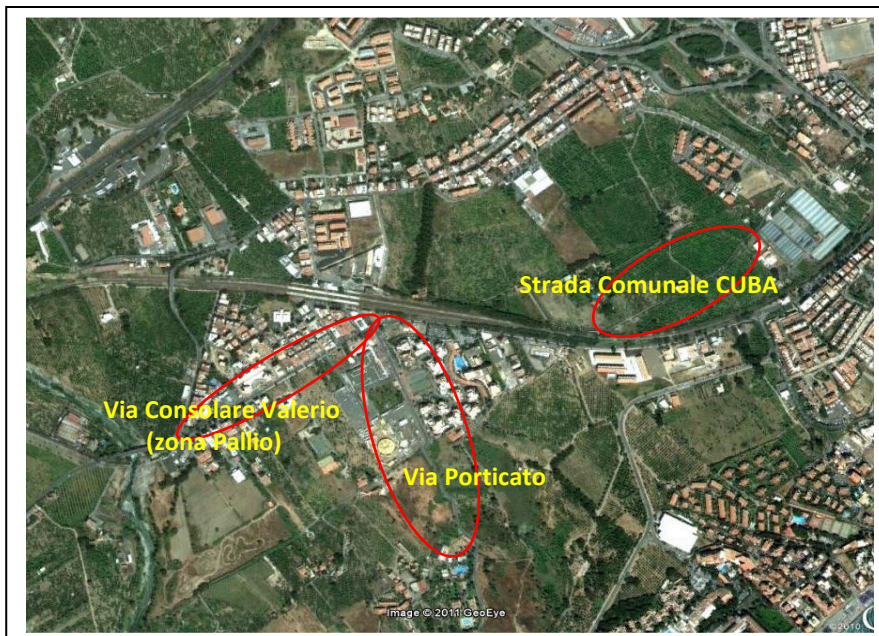
Scheda n° 13

- Foto n° 39-40** Via Consolare Valerio allagata – Zona Pallio
Foto n° 41 Strada Comunale Cuba
Foto n° 42 Via Porticato – Roiches Noir

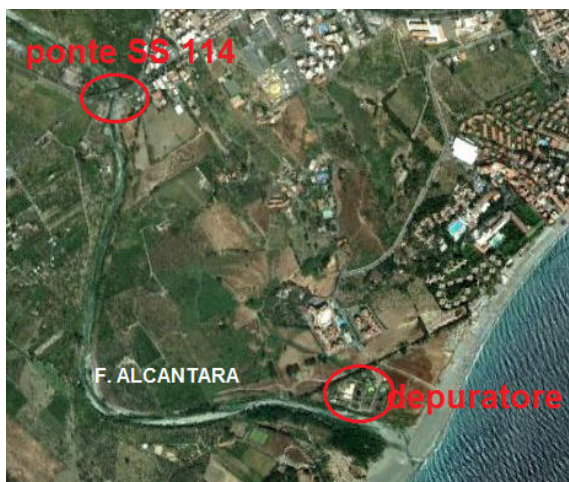
SCENARIO	Scalzamento alla base e crollo dei muri d'argine con esondazione. Eventuali danni alle strutture dei ponti, possibile allagamento dell'impalcato, con conseguente chiusura del traffico sulla SS 114. Allagamento dell'impianto di depurazione con danni alle strutture, interruzione del servizio, e inquinamento ambientale. Più a monte avviene l'esondazione, maggiore sarà la superficie comunale interessata.	
INTERVENTI STRUTTURALI		
Realizzati		
Proposti	Ricostruzione dei muri d'argine, bonifica con interventi di ingegneria ambientale	
Note	In occasione di ondate di piena, il traffico sulla SS 114 è stato interrotto a scopo precauzionale. Nel 2007 l'impianto venne chiuso per crollo del muro di cinta provocato da erosione di sponda del fiume in piena.
